# Nico Hendriks

## Kleurige golvende corrosie

Het politiebureau Feijenoord-Ridderster vormt het sluitstuk van een rij golvende gebouwen aan de Stadionweg in Rotterdam-Zuid, ontworpen door Sjoerd Soeters van Soeters Van Eldonk Ponec architecten uit Amsterdam. De sterk geprofileerde gevels lijken op elkaar maar verschillen toch aanzienlijk. Helaas ook in duurzaamheid.

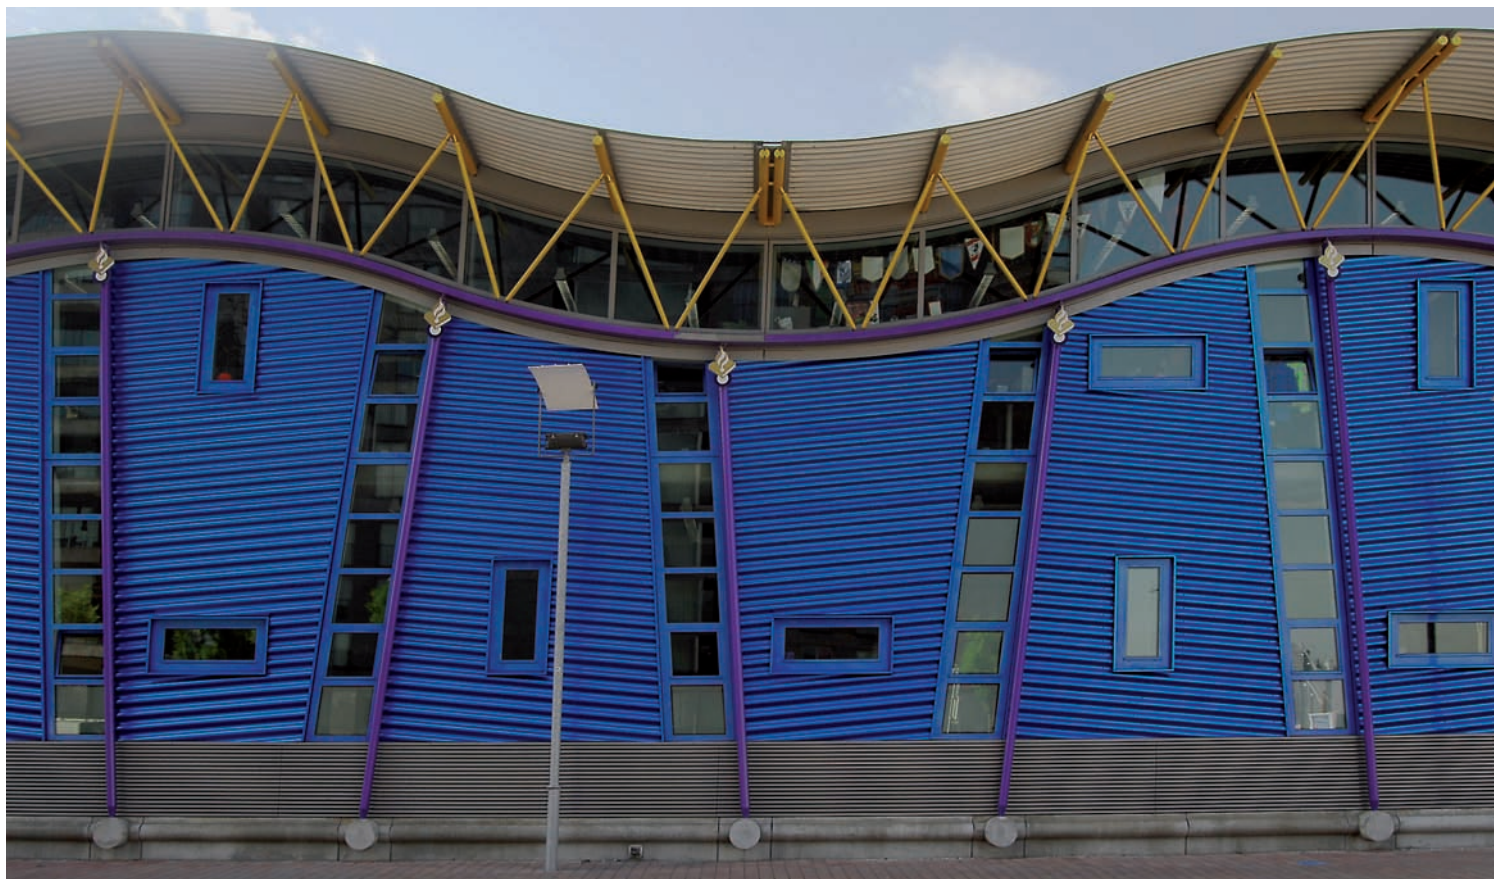
1. De blauwe gevel van het politiebureau aan de kant van De Veranda.
2. En de groene gevel aan de Stadionkant.

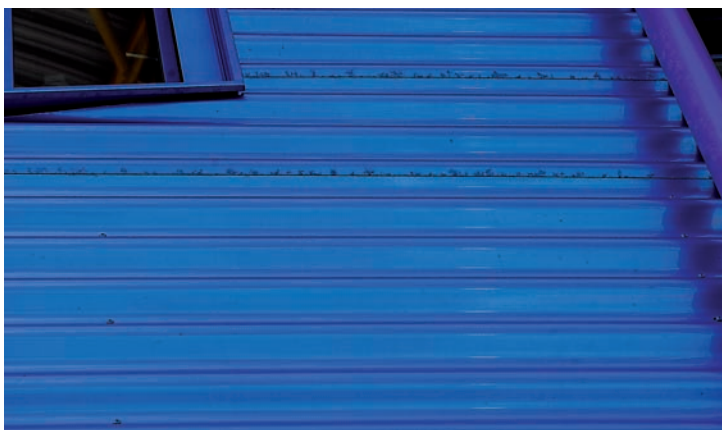
3

Waar het verschijnsel nog het meeste aan doet denken is filiforme corrosie. Dit is een vorm van roest die voornamelijk voorkomt bij gecoat aluminium, waarbij de aantasting zich onder de coating draadvormig voortplant. Het chemisch-fysische proces heeft men nooit echt bevredigend kunnen verklaren. Wel is bekend dat de corrosie altijd begint bij een beschadiging van de coating, zoals bij boorgaten en knipkanten. Ook een chloriderijk milieu en uiteraard water zijn van invloed. Deze corrosievorm stopt na een paar jaar, bij een lengte van de 'draden' van 40 à 50 mm en is technisch niet schadelijk. Maar het uiterlijk van de platen wordt ernstig ontsierd. In dit geval lijken de 'draden' trouwens meer op kabels. Dat kan met de lak te maken hebben. Blijft de vraag: was het te voorkomen? Maar ook: is er nog wat aan te doen?

3. De blauwe gegolfde aluminium gevelplaten vertonen corrosie aan de randen.
- 4/5. Close-up van de corrosieverschijnselen; echt 'draadvormig' zijn ze niet allemaal.
6. Op een enkele plaats komt de corrosie ook voor bij de groene golfplaten van de andere gevel.

De VMRG, de vereniging van fabrikanten van metalen gevels, geeft in haar kwatiteitseisen en adviezen al jarenlang duidelijke aanwijzingen hoe filiforme corrosie voorkomen kan worden. Het lijstje van maatregelen is te lang om hier te herhalen. De meest duurzame aanpak is het gebruik van geanodiseerd én gecoat aluminium. Desondanks geven de meeste VMRG-leden geen garantie op het uitblijven van filiforme corrosie. De schrik zit er bij de branche dan ook goed in, er zijn gevelbouwers geweest die de claims niet hebben overleefd. Bij aluminium kozijnen is (onzichtbaar) herstel vrijwel niet mogelijk of heel duur. Bij de aluminium golfplaten van het politiebureau valt te denken aan het opnieuw demonteren van de platen en ze vervangen. Voor de zekerheid zou ik dan geanodiseerd én gelakt aluminium nemen.
